Energochłonność budynków – badanie szczelności obiektów i termowizja gwarancją efektywnej eksploatacji

STUDIUM 2100 PRZYPADKÓW

mgr inż. Marek Kitliński

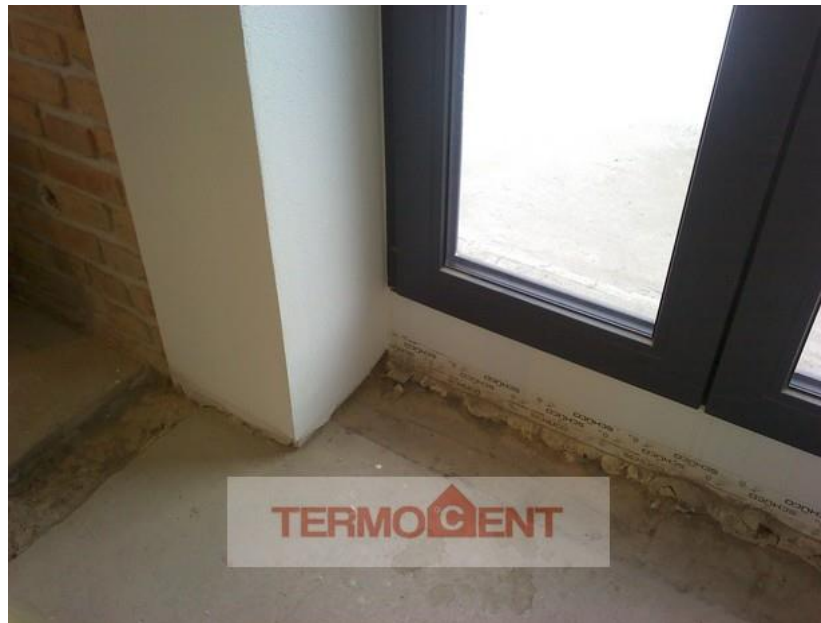
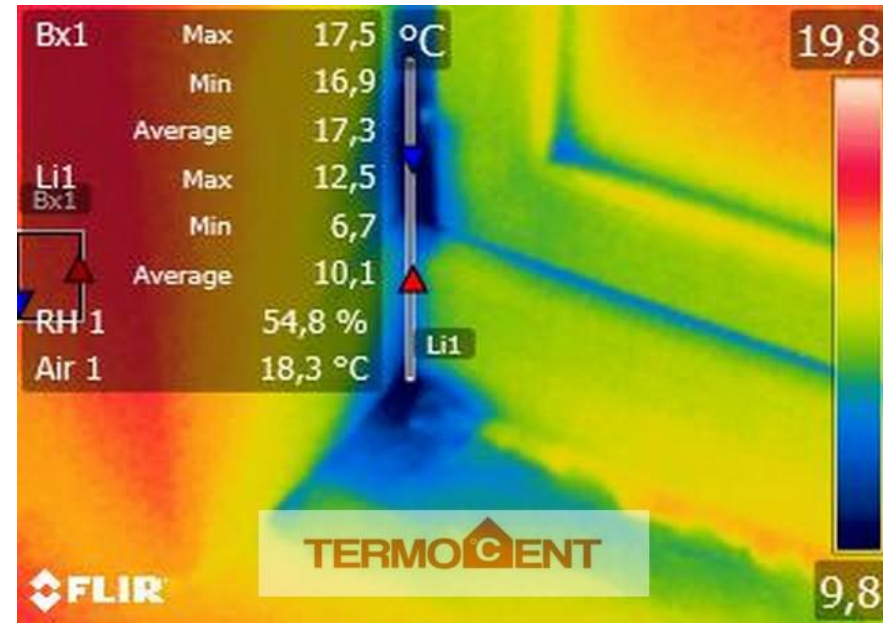
Przykład - Pkt 2.3. Warunki Techniczne

Zdjęcie termiczne ujawniło trudną do zauważenia gołym okiem wadę montażu drzwi balkonowych przy wyjściu na taras. Na termogramie widoczny zróżnicowany rozkład temperatur świadczący o przenikaniu zimnego powietrza do budynku.

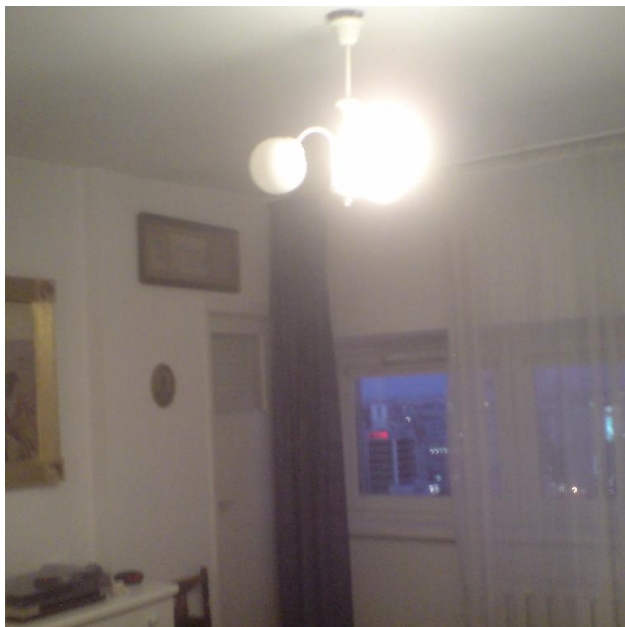
Przykład - U okna

Obliczony orientacyjny współczynnik przenikania ciepła dla pakietu szybowego $U_{Ar2}=2,94$ [W/m²K]. Parametry cieplne przegrody znacznie odbiegają od wymagań normowych. Temp. zewnętrzna $T_e=4$ °C.

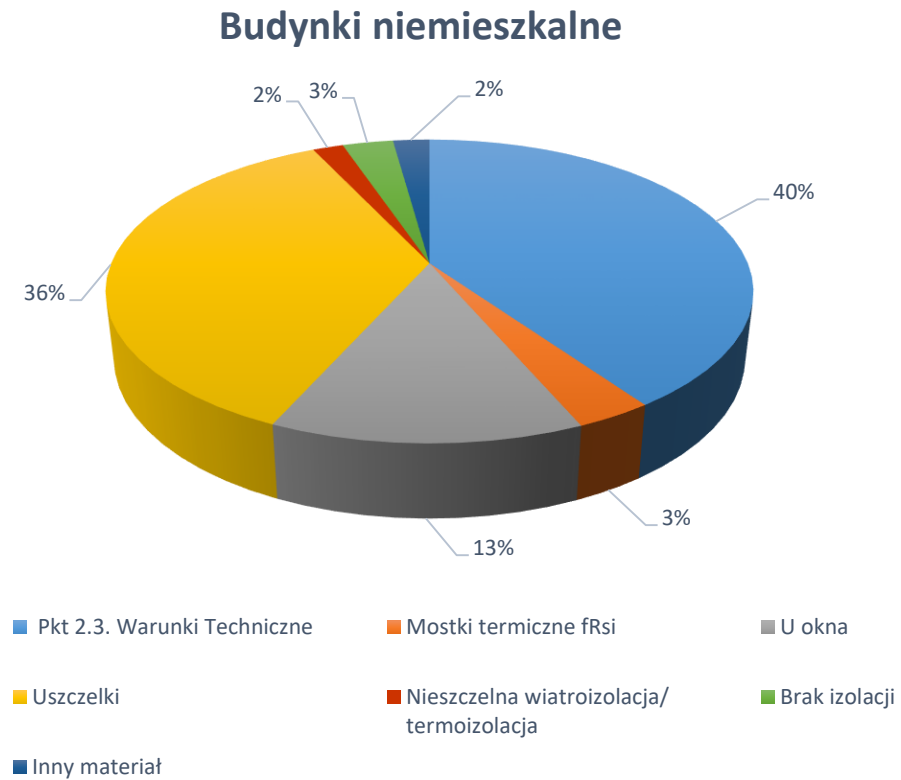
Wynik analizy dla budynków **niemieszkalnych**

Przedstawione statystyki wykazują, że do **najczęściej** występującej grupy defektów obniżających efektywność energetyczną, **zarówno w budynkach mieszkalnych, jak i niemieszkalnych**, należą usterki związane z niespełnieniem punktu **2.3. Warunki Techniczne**. Dla budynków **mieszkalnych** kolejnymi głównymi wadami są **mostki termiczne i kontaminujące przegrody grzyby i pleśnie oraz rozregulowane uszczelki**. Natomiast w przypadku obiektów **niemieszkalnych** są to nieprawidłowości związane z **oknami (rozregulowane uszczelki oraz zbyt wysoki współczynnik przenikania ciepła)**.
